Risultati di test su giunto di smontaggio in acciaio

Richiedente: RACI s.r.l.

Rapporto Tecnico n. 387 – 2013
4. Sintesi dei risultati
4.1 Corpo in acciaio verniciato

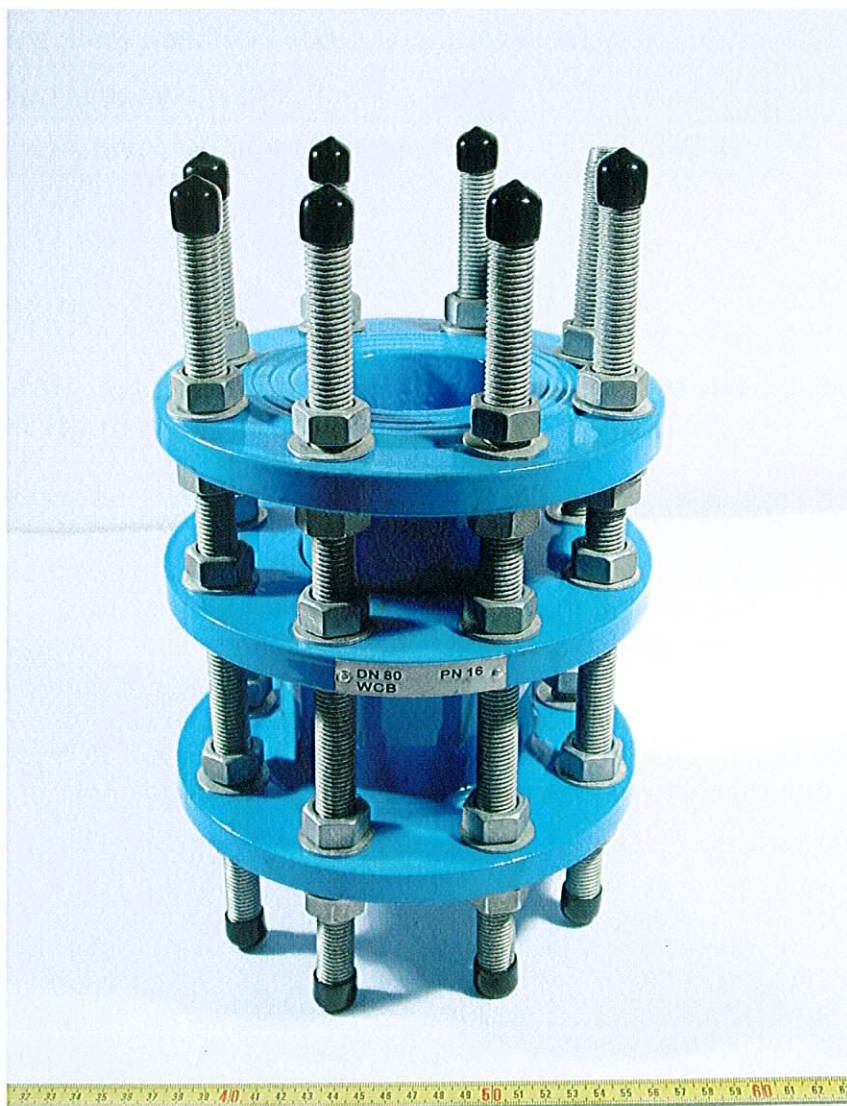
La Richiedente faceva pervenire un campione costituito da un giunto di smontaggio a tre flange in acciaio, modello 9850 (Figura 1).

Figura 1 – Giunto di smontaggio a tre flange in acciaio – Campione come pervenuto
